LPガスバルク供給

ヒヤリ・ハット＆事故事例集

経済産業省 原子力安全・保安院
高 圧 ガ ス 保 安 協 会

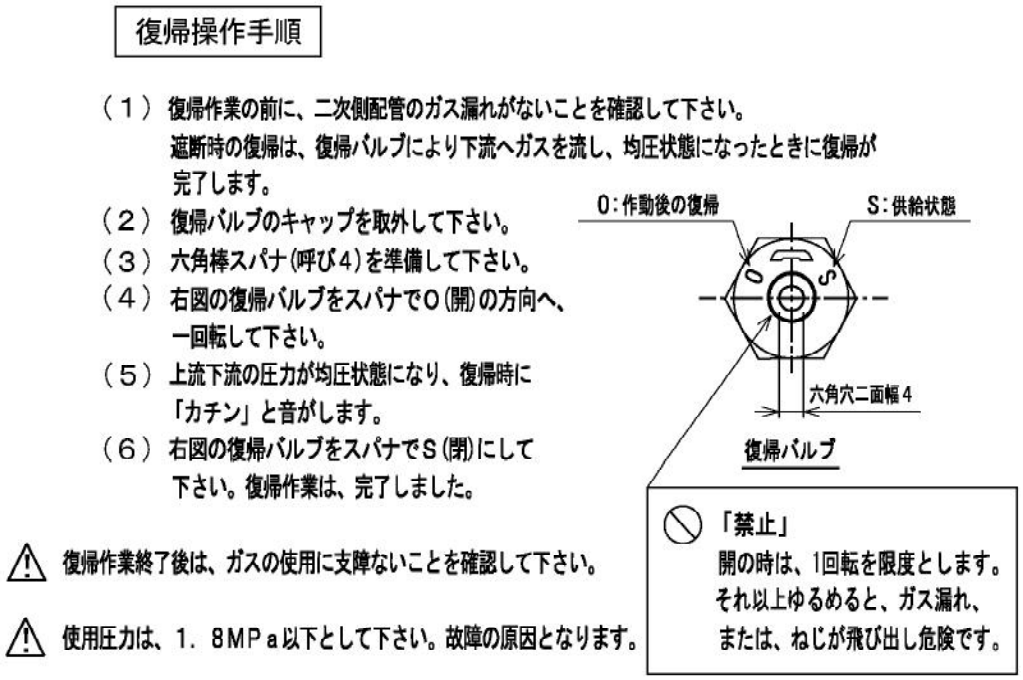
ガス放出防止器の種類は、ガス取出弁と一次調整器の間に設定する高圧タイプと一次調整器の後（内蔵型含む）に設定する中圧タイプが有ります。詳細については、テキスト「ＬＰガスバルク供給」のＰ２７「ガス取出弁・液取出弁及びガス放出防止器」等で確認してください。

対策：バルク貯槽のガス取出弁の操作をゆっくり半開きし、配管内圧力が高くなってから全開する様に工事担当者（検査者）に、周知徹底し再発防止の啓発を実施しました。

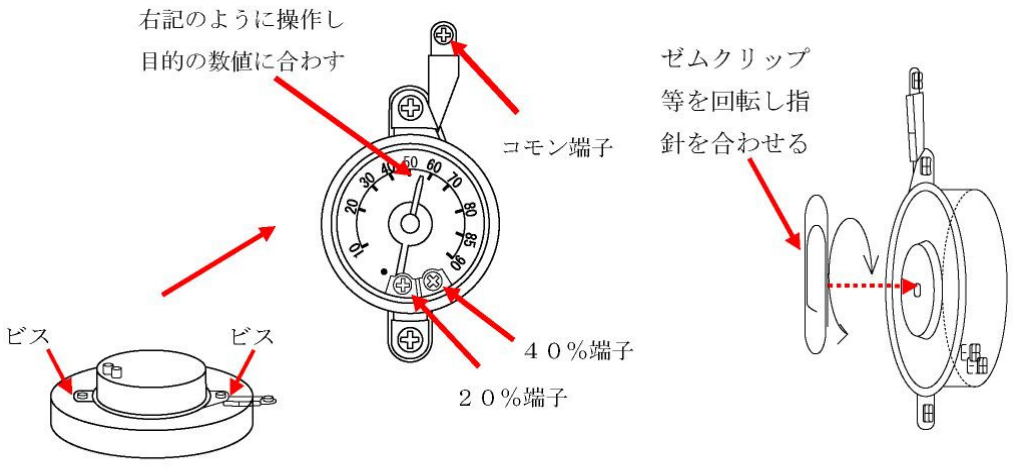
＜＜図－１ゲージ部分の発信検査方法＞＞

・正常で有れば、表示を確認値付近に戻し、取り付けて、他のＮＣＵ、接続線等を検査してください。

（検査前85%表示のゲージを20%付近の検査後本体に取り付けすると０%を示してしまいます。磁石のＮ極とＳ極の関係で１８0度以上ふれ０%を示します。検査後再度取り付ける場合にゲージボディの指示を本来元通りの85%付近でお願いします。）

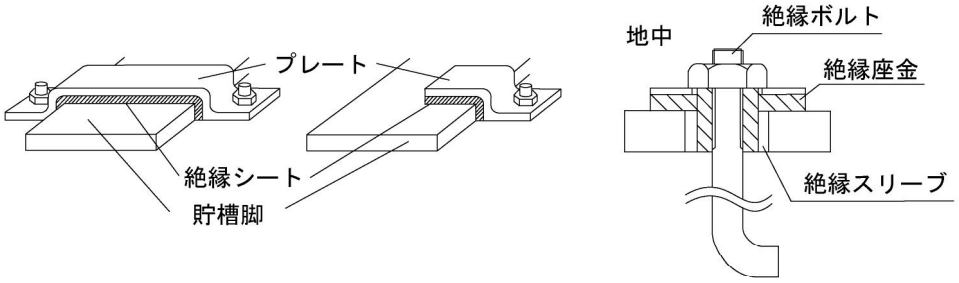
《バルク貯槽の脚底部等のサビ補修要領》

状況：980kg埋設型バルク貯槽の設置工事を実施している作業現場でバルク貯槽を基礎に設置後、絶縁抵抗値を測定したところ絶縁不良状態でした。設置しましたバルク貯槽の脚部等を点検しましたら、塗料のキズ等が発見されました。又、貯槽をリフトアップしましたら脚底部も塗料の剥離が有りました。

処置：バルク貯槽の脚底部の塗装剥離・キズ部分を防食テープ補修し、脚底部に絶縁シートを当てて施工を実施し、アンカーボルトに絶縁処理を施し設置しました。テスターで絶縁状態を確認したところ正常な数値を示しました。尚、クレーンで吊り上げたのでこの部分の補修も実施しました。

対策：バルク貯槽の脚底部の塗装において、搬送時に傷が付きづらい荷造り梱包をお願いするとともに設置時に脚部の再点検補修修理お願いする。また、補修時に、防食テープ、絶縁シート施工を正しく実施、マルチテスターとで測定確認を啓発しています。

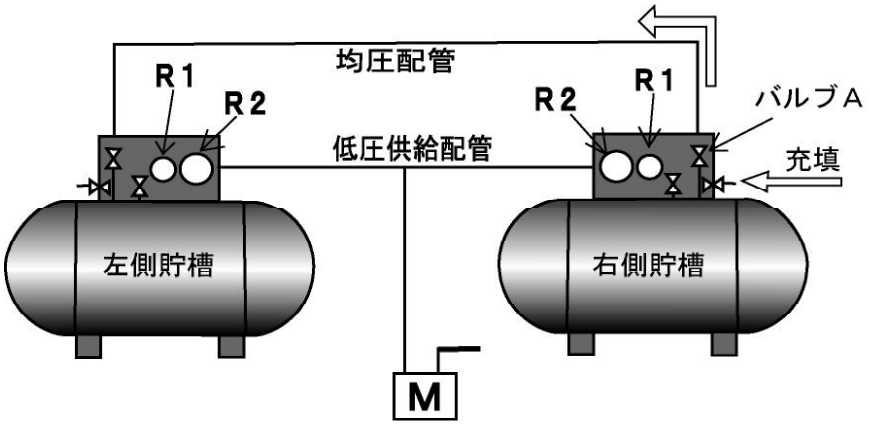
状況：図のようにバルク貯槽を２基併設し、高圧気相部を均圧配管で連結した設備において、最初に「左側貯槽」に充填（85%)､次に「右側貯槽」に充填したところ、左側バルク貯槽が過充てんになった。

原因：均圧配管のバルブＡを「開」のまま充てんしたため、均圧配管を経由して充填済みの「左側貯槽」に液が追加され、過充てんとなった。

右側貯槽も85%に充填し、作業終了したが、左側貯槽が過充てんになったことは気が付かなかった。

・液面計による充てん量の確認を徹底する。

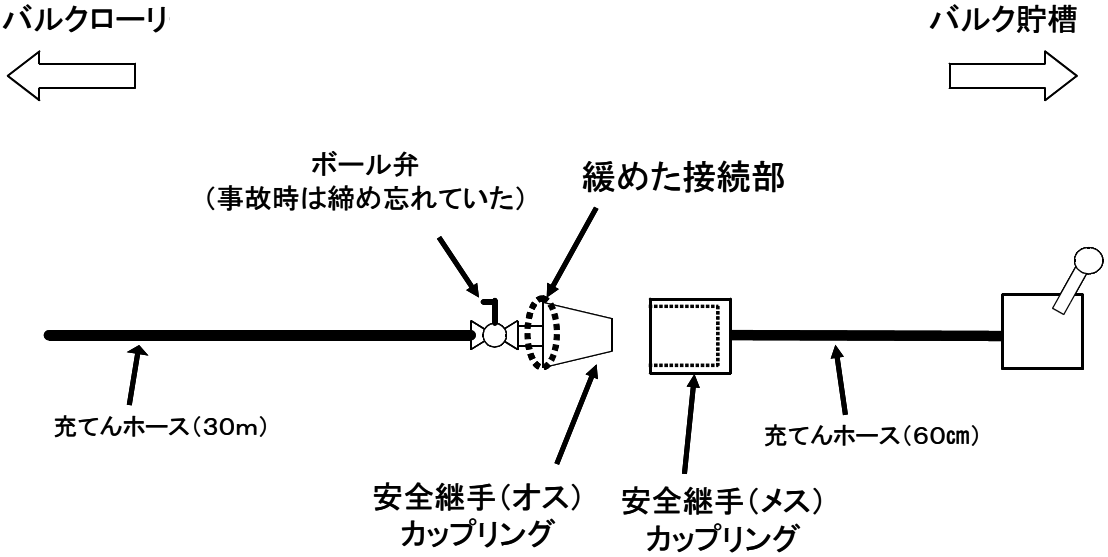
充てん作業者は、直ぐにバルクローリへ戻り非常停止スイッチを押して緊急遮断装置を閉止した。（ポンプは作動させていない。）

その間に漏えいしたガスが店舗工場内に流入して、何らかの着火源により引火、爆発した。

事故原因：イ．離脱した安全継手を再度接続する作業は、充てんホース内のＬＰガス

（液）を排除して実施する必要があるが、その作業を消費先でそのまま実施していた。

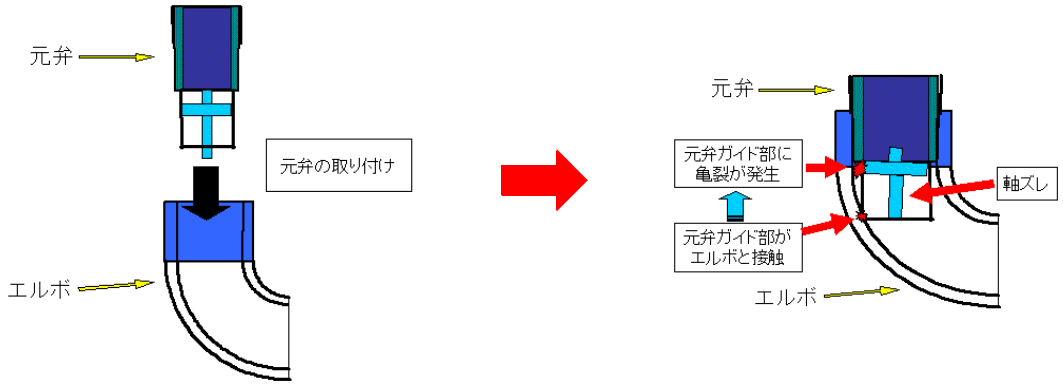
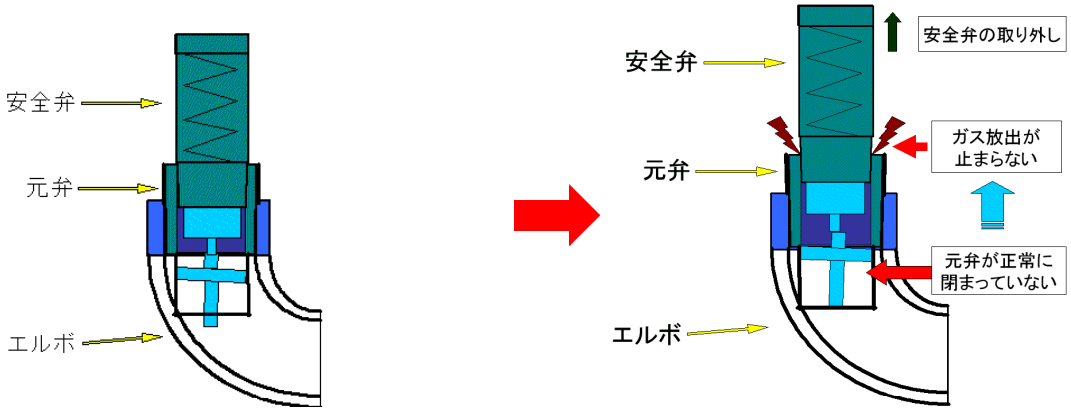
事故原因：イ．元弁ガイド部が元弁をエルボに締め込んだときにエルボ内壁に接触した。

ロ．その結果、元弁ガイド部に亀裂が生じて元弁が軸ズレを起こした。

ハ．その後、元弁が軸ズレしたまま、安全弁を取り付けた。

（なお、元弁の軸ズレは、通常の使用時において、漏えいは発生せず、安全弁の機能にも問題はない。）

ニ．安全弁交換作業時において安全弁を元弁から取り外したときに元弁が正常に閉まらずガス漏えいしたと推定される。

防止対策：安全弁の交換作業を行う時は、バルク貯槽製造事業者等へ事前に交換手順について確認し、作業マニュアルに従って行うこと。

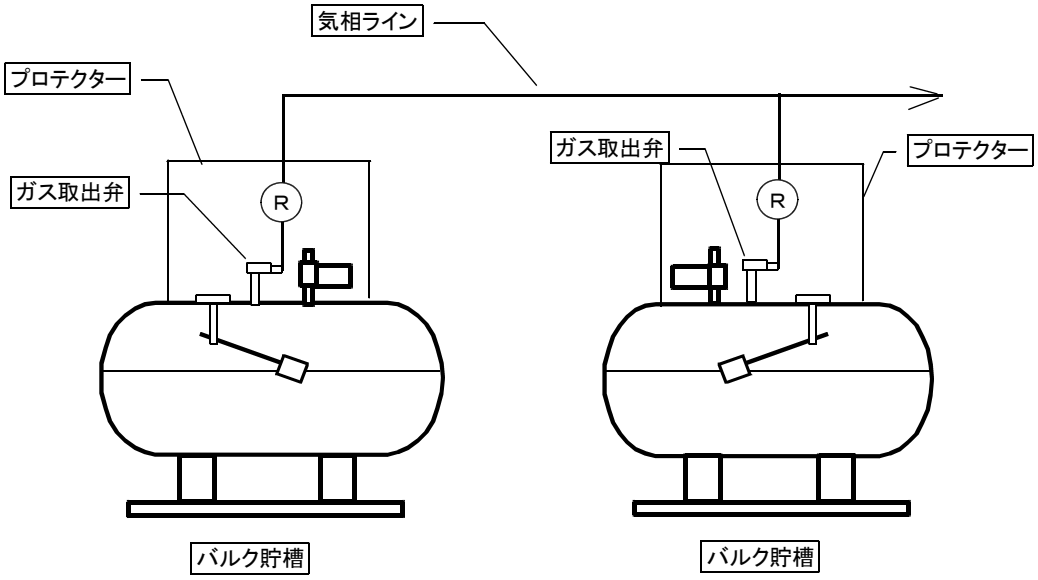
なお、この場合は、バルク貯槽に設置されている調整器の調整圧力のバラツキにより一方のバルク貯槽から優先的にガスが消費され、設置されているバルク貯槽の残液量に極端な差異が生じること（片減り）がある。一方のバルク貯槽の残液量が極端に減少し、残液量が０％に近い場合（バルク貯槽の内圧が低い状態）で充てん作業を行うと初回の充てん時と同様に過充てん防止装置が作動し、充てん作業が円滑に行えなくなる場合があるため、充てん時に液面計の表示が５％以下となっている場合は、バルクローリの容器と均圧を施すなどの措置を講じること。

① バルク貯槽を気相ラインのみで接続すること。

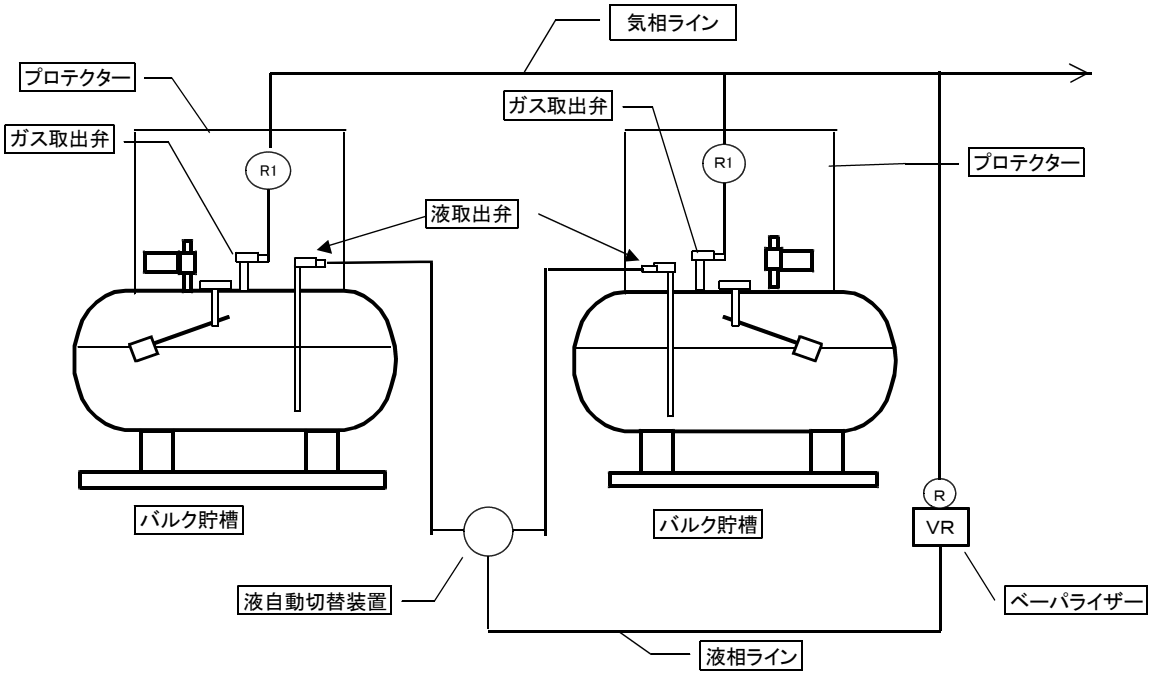
なお、液自動切替装置の切替圧力の設定及び維持管理を徹底しないと切替が適切に行われないことがある。

③ ２基のバルク貯槽における液相ラインの接続部に液自動切替装置を設置する場合は、以下の事項を遵守すること。

a）バルク貯槽の液取出弁及びガス取出弁は常時「開」とすること。
b）液自動切替装置は、メーカの取扱説明書に従うこと及び指定する周期で定期点検を行うこと。
c）バルク貯槽の液面異常又は気化装置の異常を常時監視するシステムと接続すること。

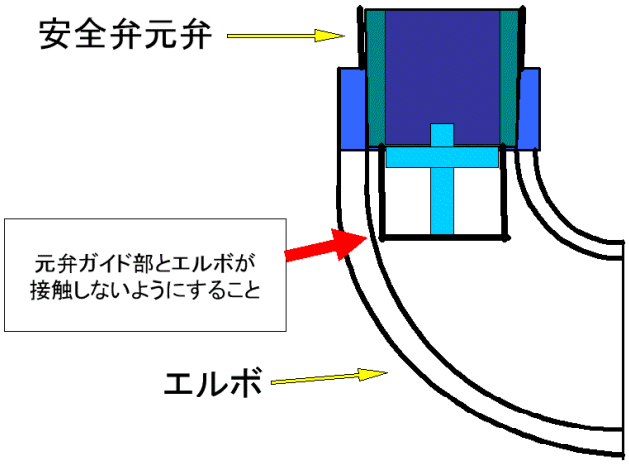
a.　安全弁元弁下部にガイド部がある場合

本件は、安全弁元弁をエルボに締め込んだ時に元弁ガイド部がエルボ内壁に接触し、ガイド部に亀裂が生じて元弁が軸ズレを起こしたため、安全弁交換時に安全弁を元弁から取り外した時に元弁が正常に閉まらなかったのが原因であり、同様な事故を防止するため、次のような対策が必要である。

安全弁元弁をエルボに締め込んだときに当該元弁下部のガイド部がエルボ内壁に接触しないようにすること。
